PATIENT / CAREGIVER LETTER

Astral 100/150 – URGENT Medical Device Correction – Ventilator may stop delivering therapy due to internal component issue

Date:	25 June 2026
Reference:	Astral-2026-FSN-01
Affected Product:	Astral 100 and Astral 150 ventilators built prior to October 2024. See Affected Ventilators section for serial number information. Basic-UDI: 00619498270019, 00619498270033, 00619498290512, 00619498290529

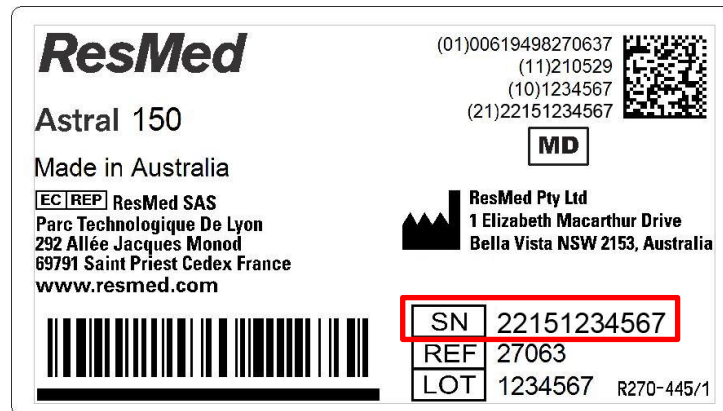
In the image below, the serial number is 22151234567.

1. Locate the product serial number on the device label on the bottom of the Astral ventilator.
2. Products with serial numbers **less than 22241890149** are considered affected.

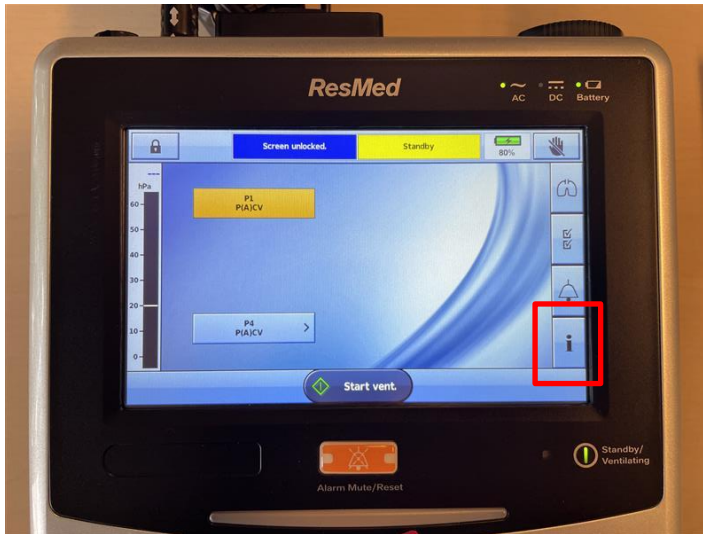
1. From the home screen, click the button for the Information menu 'i'

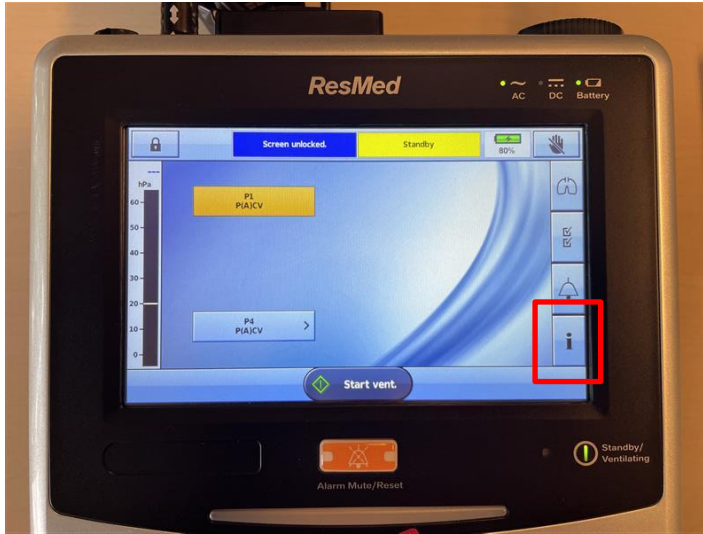
1. En la pantalla de inicio, pulse el botón del menú Información “i”.

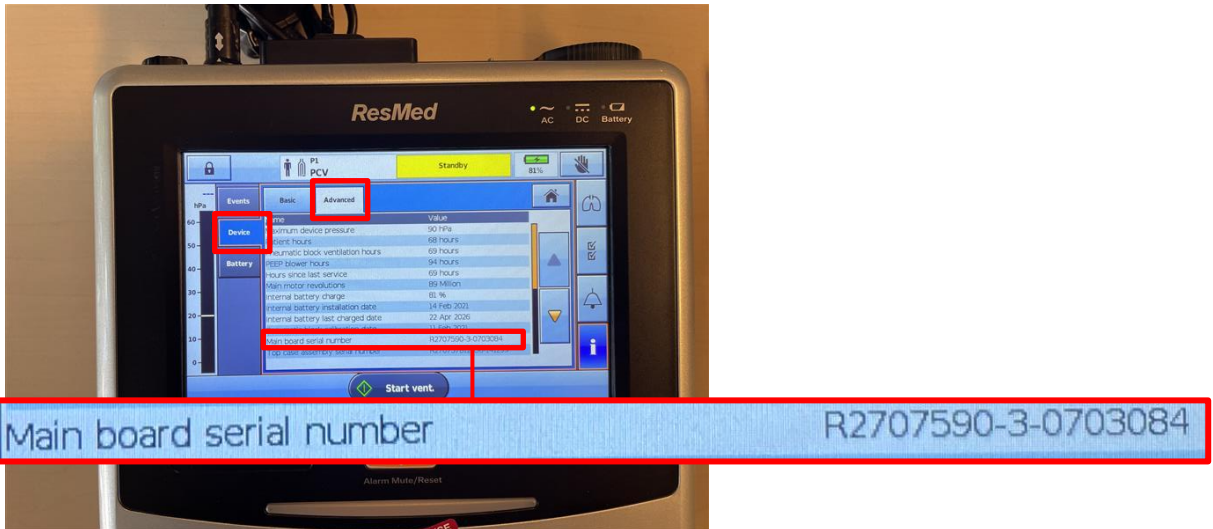
2. Vaya a “Device (Dispositivo)”, “Advanced (Avanzado)” para ver el número de serie de la placa base. En la imagen inferior, el número de serie es R2707590-3-0703084. Los dígitos 2-8 son 2707590.

Si se ha sustituido la placa base de un ventilador, compruebe el número de serie de la placa base para determinar si se ve afectado.
